040972.004/18 ТЗ

Звіт

**за результатами обстеження та оцінки технічного стану
будівельних конструкцій будівлі Вулканізаційної майстерні
(Вагонного депо) залізничного цеху,
ПрАТ «ЗАПОРІЖКОКС»
інв.№ 130000000113**

Запоріжжя 2018

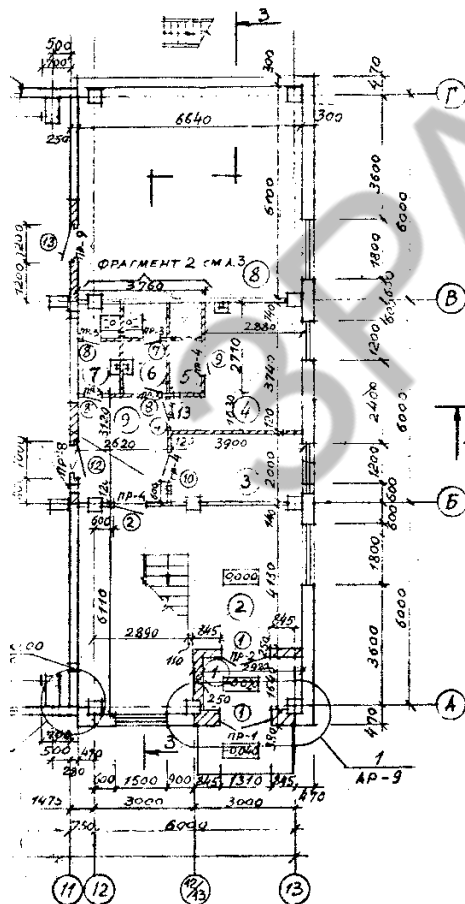
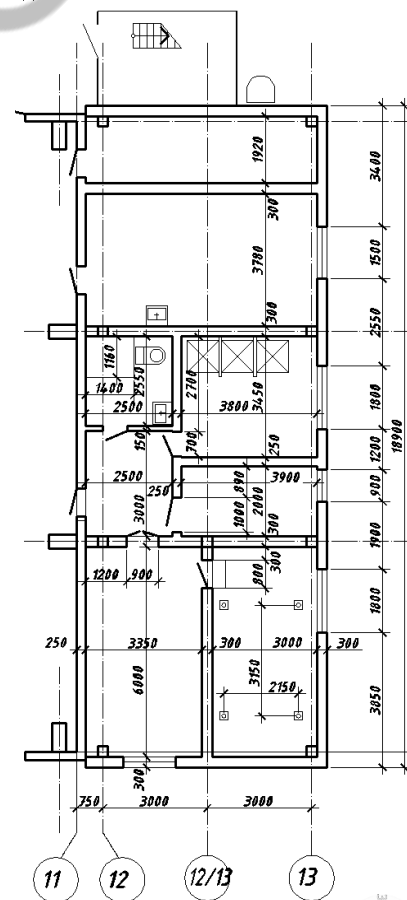
Рис. 1. Зміни в планувальній схемі

- в приміщенні другого поверху в осях А-Г, 1-2 було демонтовано підвісне вантажопідіймальне обладнання, влаштована перегородка по осі В, 1÷2 з улаштуванням спортзали, закладено вихід на зовнішній сходовий марш в осях Г, 1÷2.

Ілюстрація змін при переплануванні приміщень див рис. 1 та 2.

Позначка $\pm 0,000$ м. Осі А÷Г, 12÷13.

Згідно проекту

За результатами обстежень

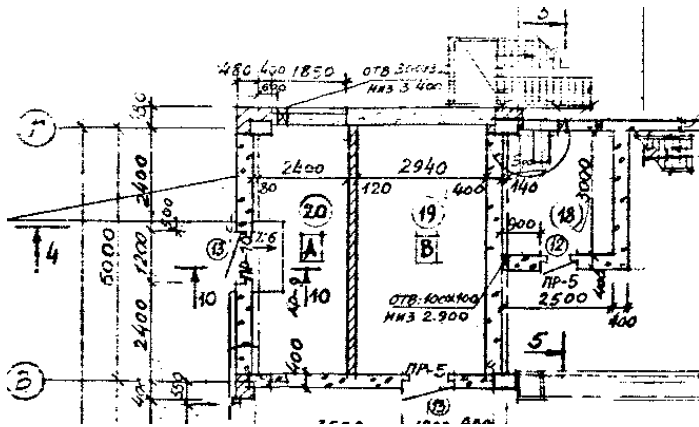
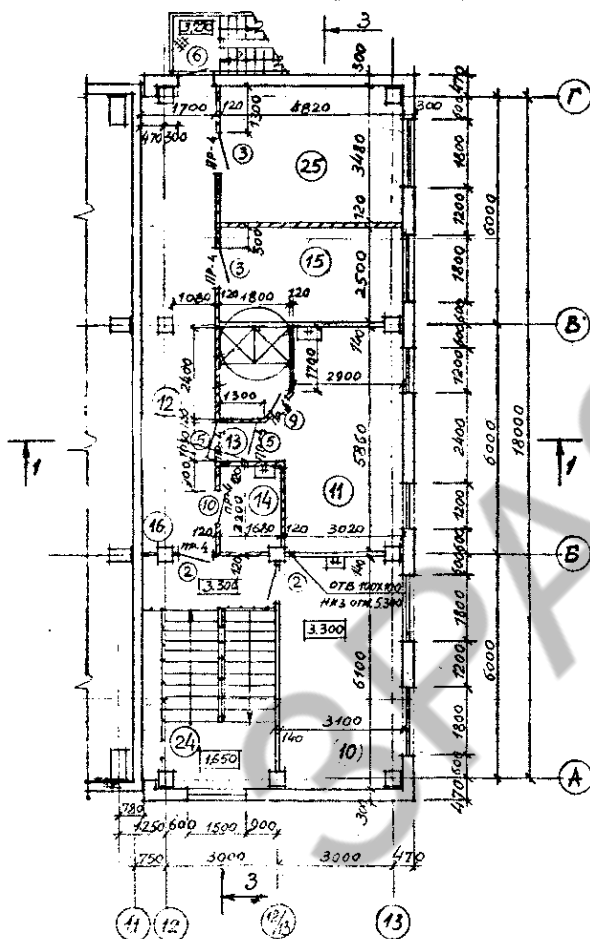
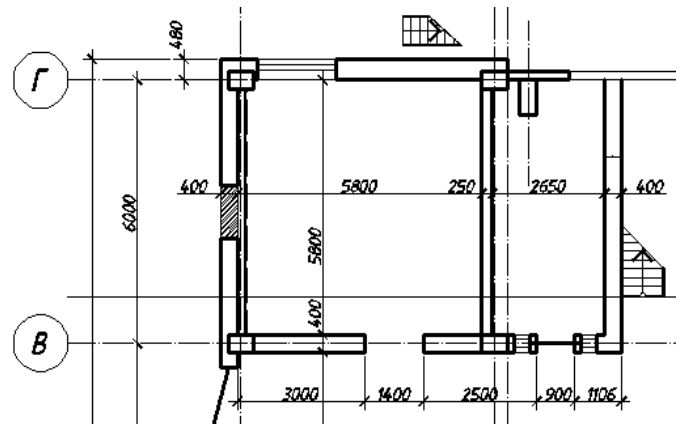
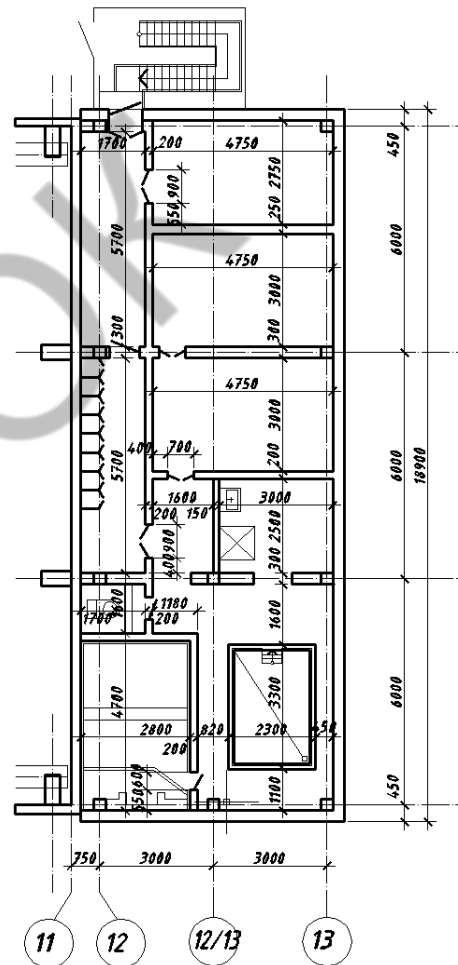
Рис. 1. Зміни в планувальній схемі (продовження)

Позначка $\pm 0,000$ м. Осі В÷Г, 1÷2

Позначка +3,300. Осі А÷Г, 12÷13.

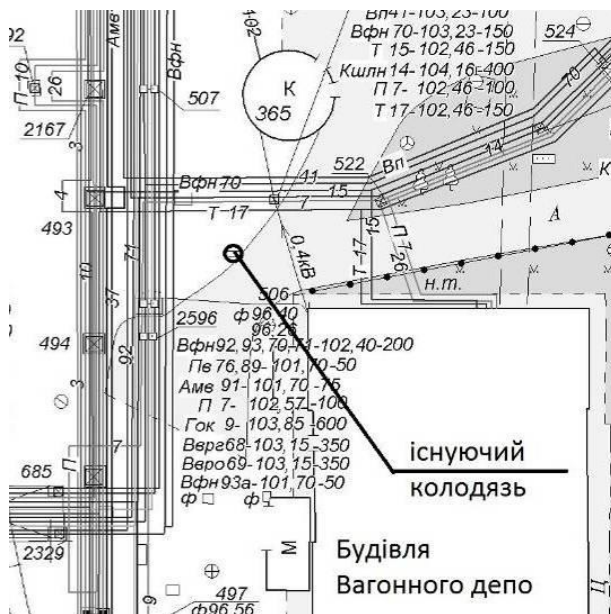
Рис. 2. Схема розташування колодязя

Схему розташування та фото та схему див рис. 2, фото 1.

Інші колодязі не були оглянуті через відсутність вільного доступу.

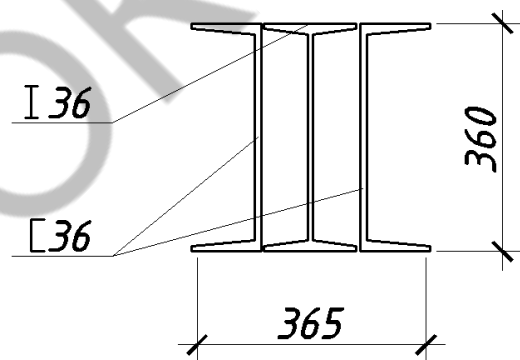
Рис. 4. Переріз головних балок під басейном

– опорна рама під чашею виготовлена з поздовжніх та поперечних балок, розташованих в одному рівні. Відстань між поздовжніми балками становить 2 м, між поперечними – 750 мм. Поздовжні балки виготовлені складеного перерізу з двотаврів та швелерів №36 (див. рис. 4), а поперечні – з двотаврових балок №36. З'єднання балок між собою виконано за допомогою зварювання. Рама встановлена на стійки та закріплена до них за допомогою зварювання;

– стійки встановлені на бетонні фундаменти перерізом 500×500 мм та кріпляться до нього за допомогою анкерних болтів 4М20.

Проектна документація на перепланування з улаштуванням басейну не була надана.

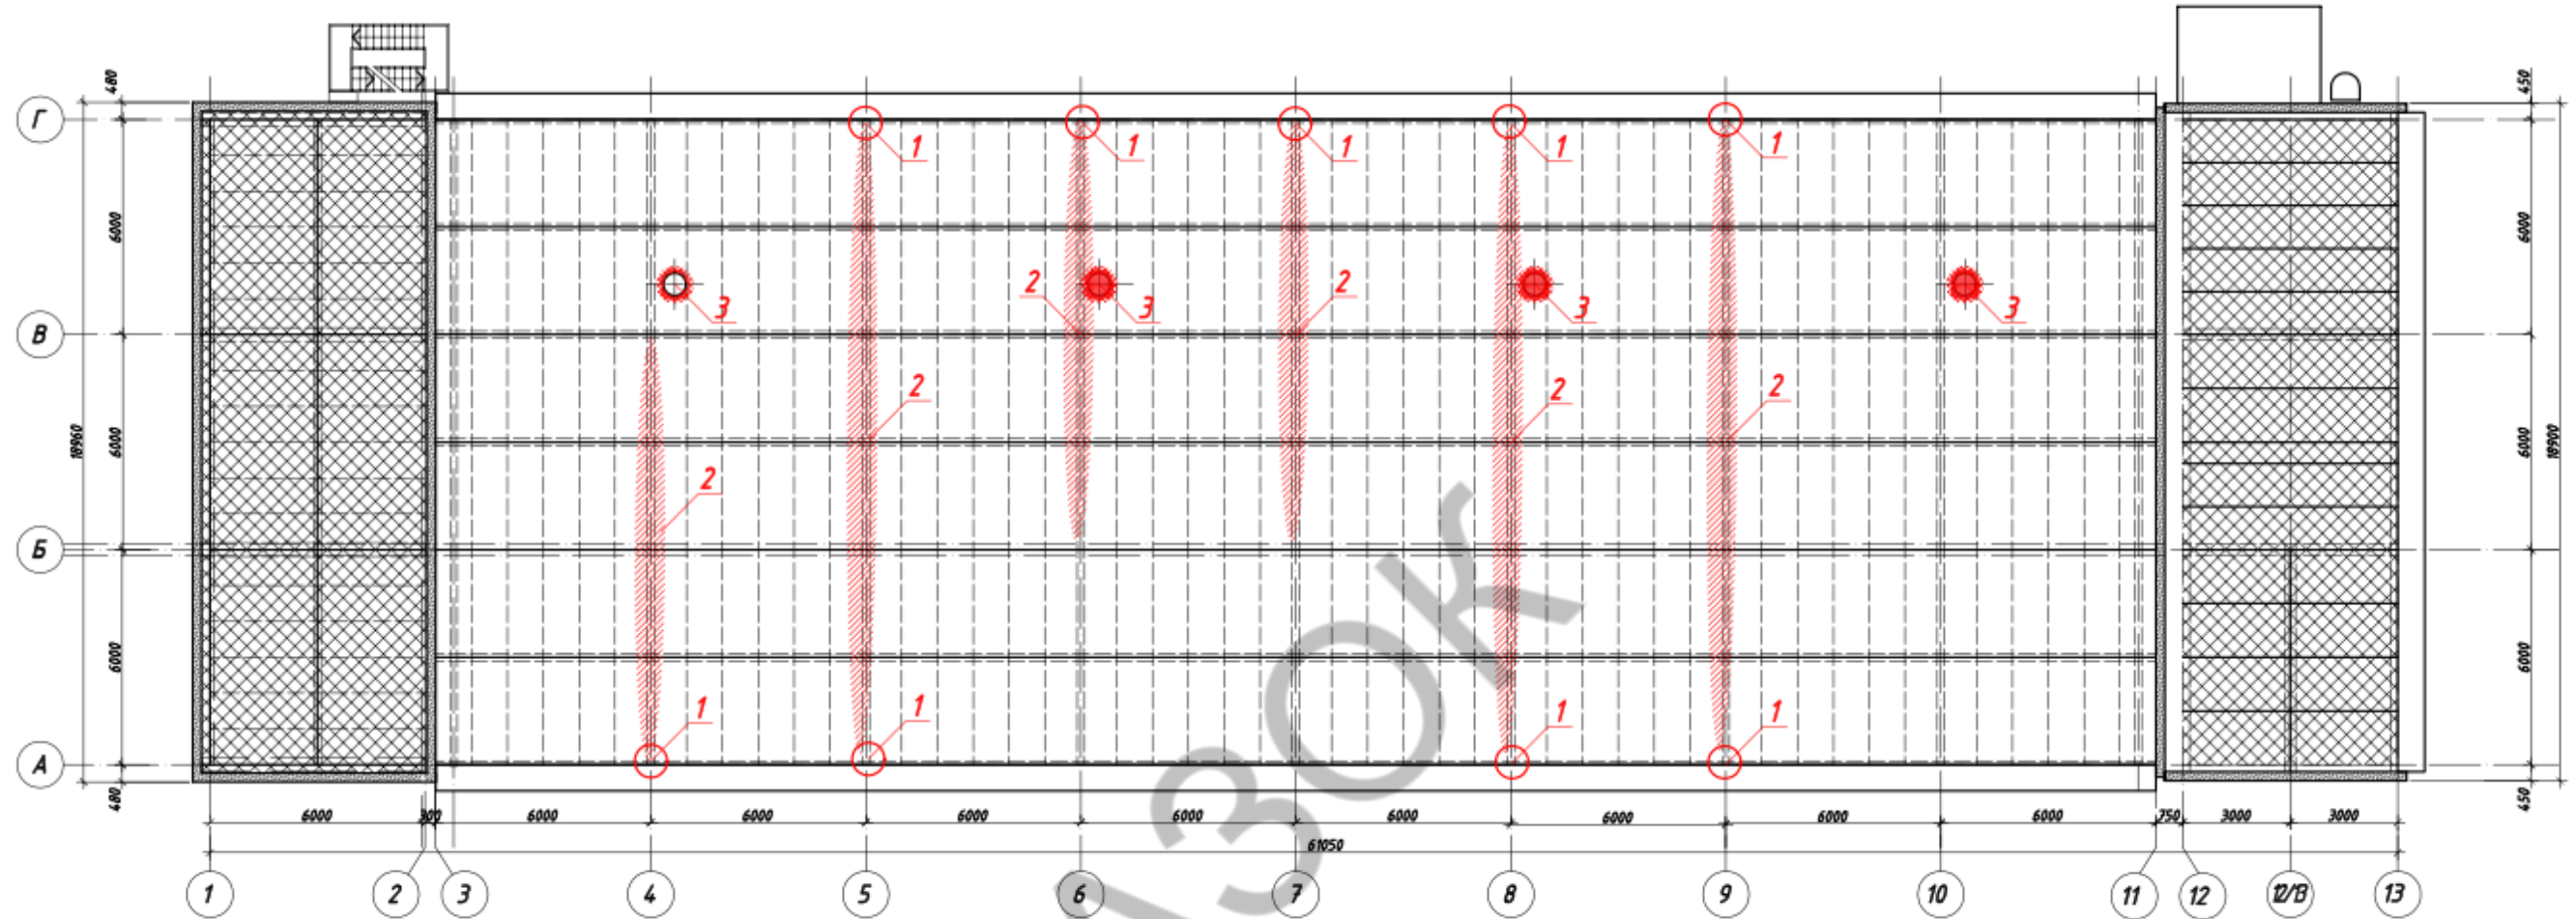
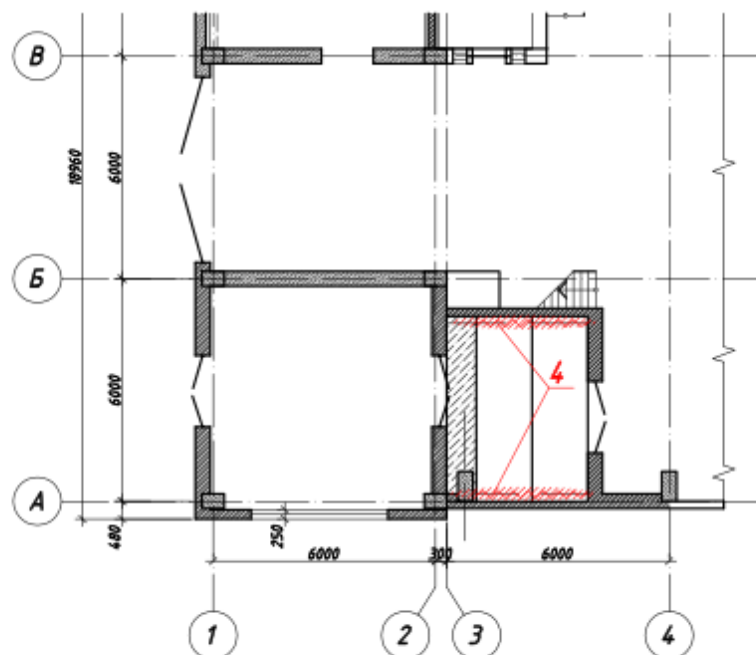
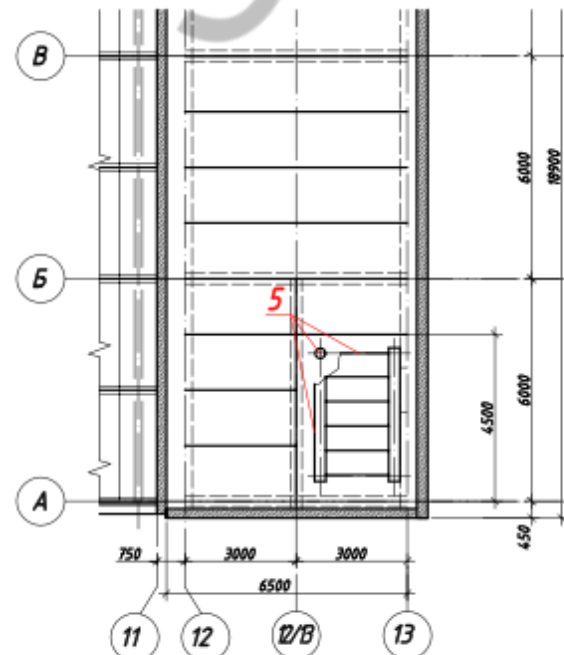
Місця для встановлення систематичних спостережень за балками та плитами покриття

Місця для встановлення систематичних спостережень за плитами перекриття конструкціями басейну

- 1- місця встановлення спостережень за опорними вузлами балок покриття;
- 2- місця встановлення спостережень за опорними ділянками плит покриття;
- 3- місця встановлення спостережень за отворами в плитах покриття під дефлектори;
- 4- місця встановлення спостережень за опорними ділянками плит перекриття;
- 5- місця встановлення спостережень за несучими конструкціями басейну;

У разі повторної появи тріщин необхідно звернутися в спеціалізовану організацію для визначення причин їх розвитку та розробки рекомендацій щодо усунення.

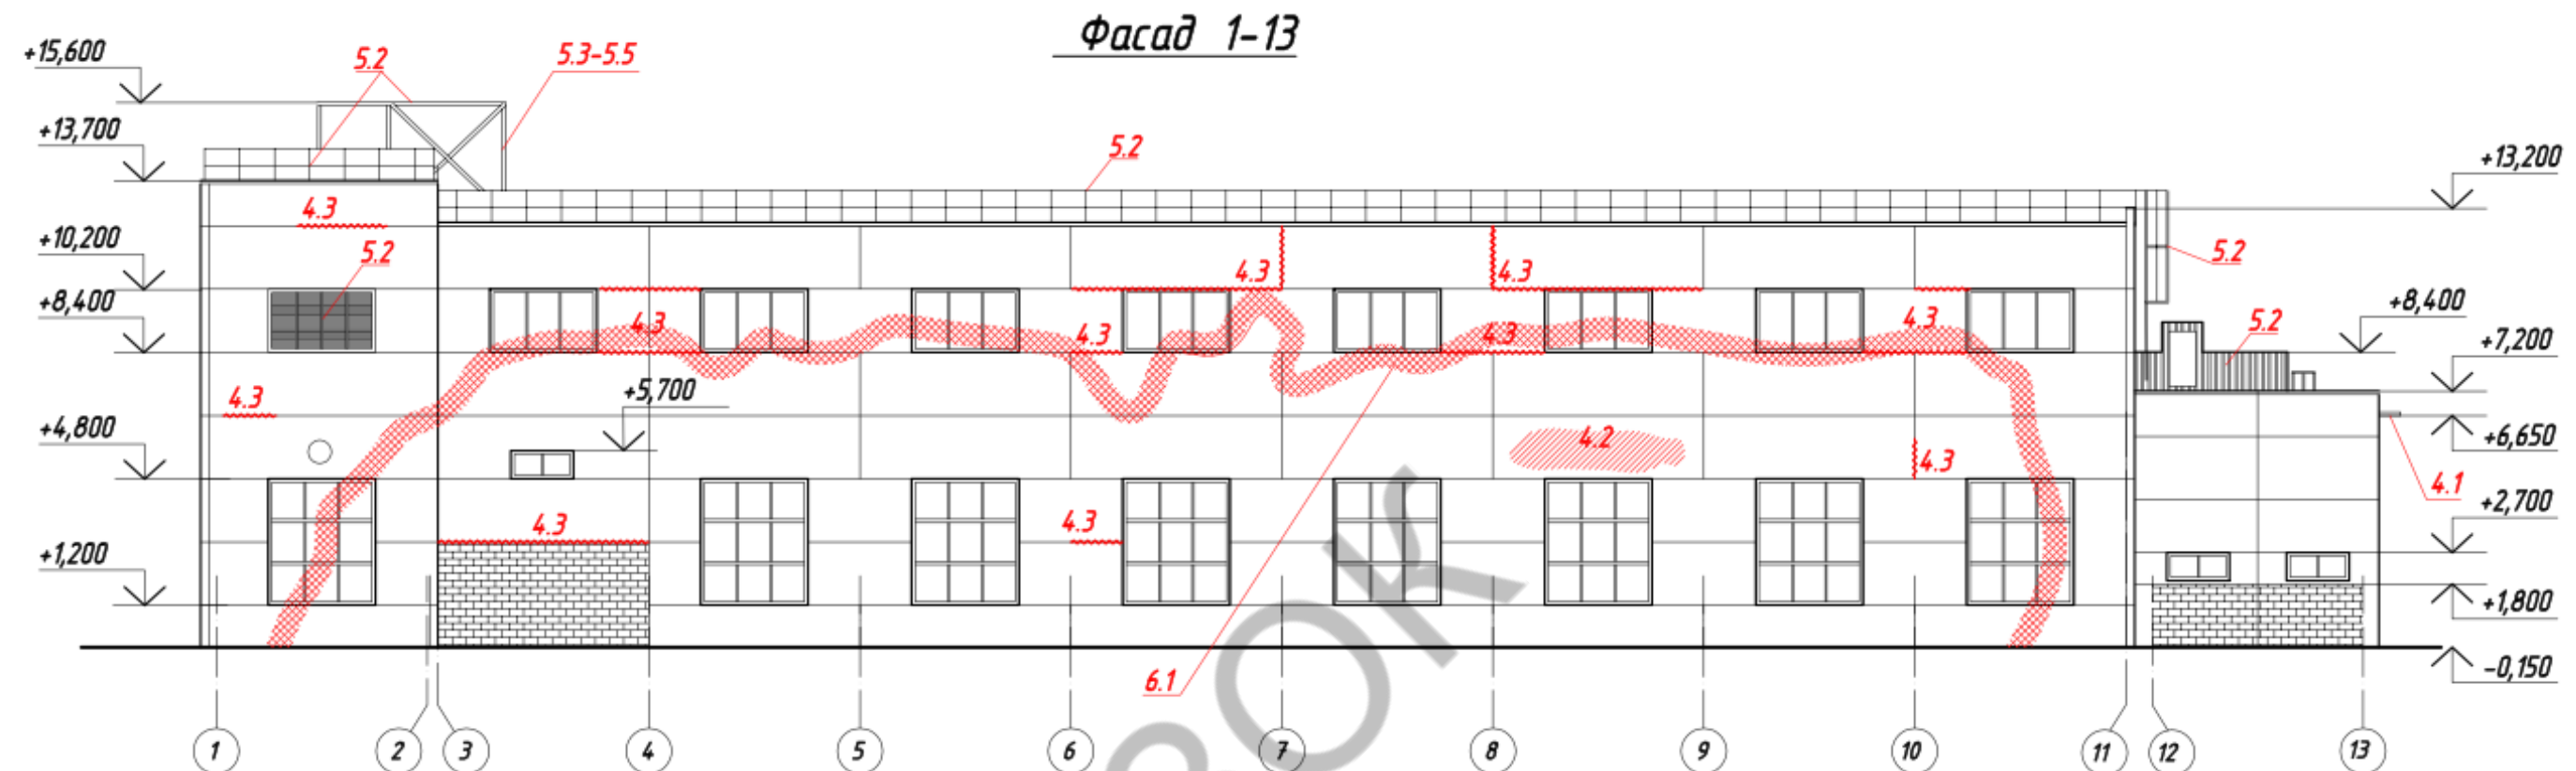
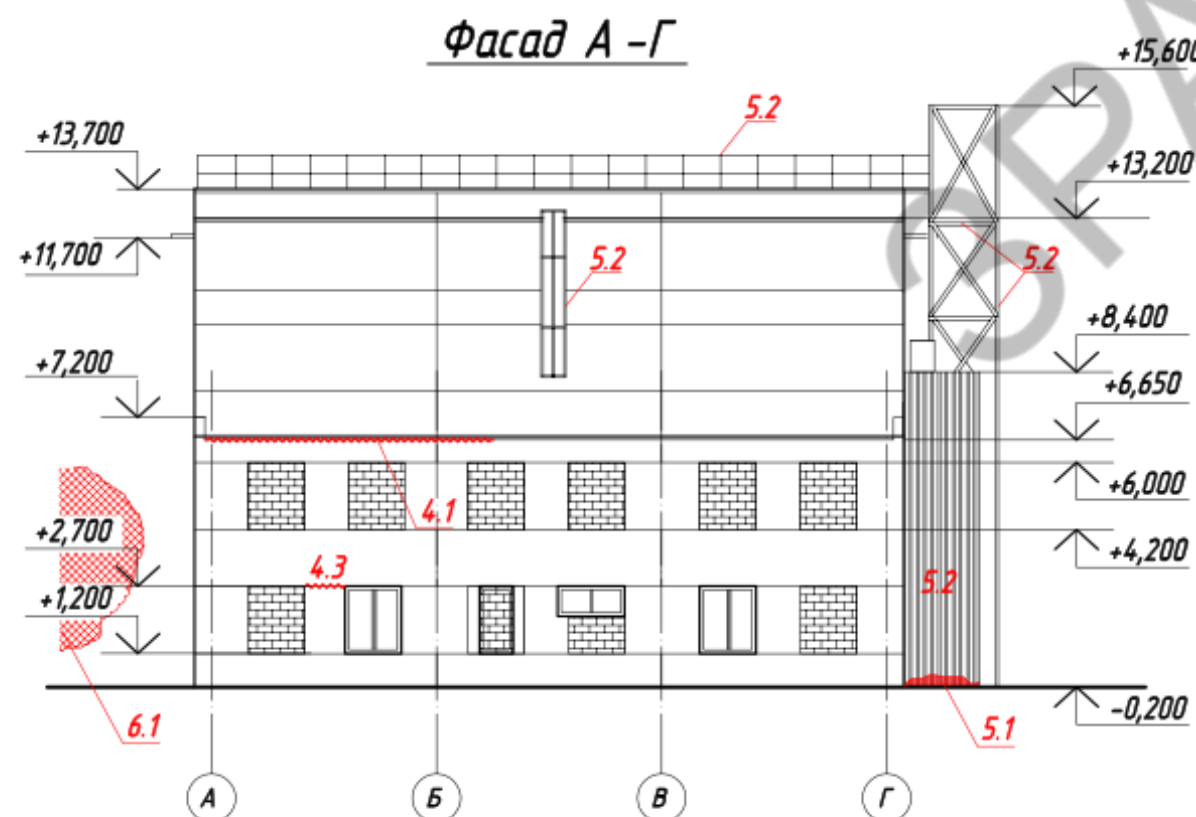
Відомість дефектів та пошкоджень конструкцій див дод.3.
 Фото дефекті та пошкоджень наведені у дод.4.
 Рекомендації з усунення дефектів див розділ 6.
 Дефект 6.1 зображений умовним контуром

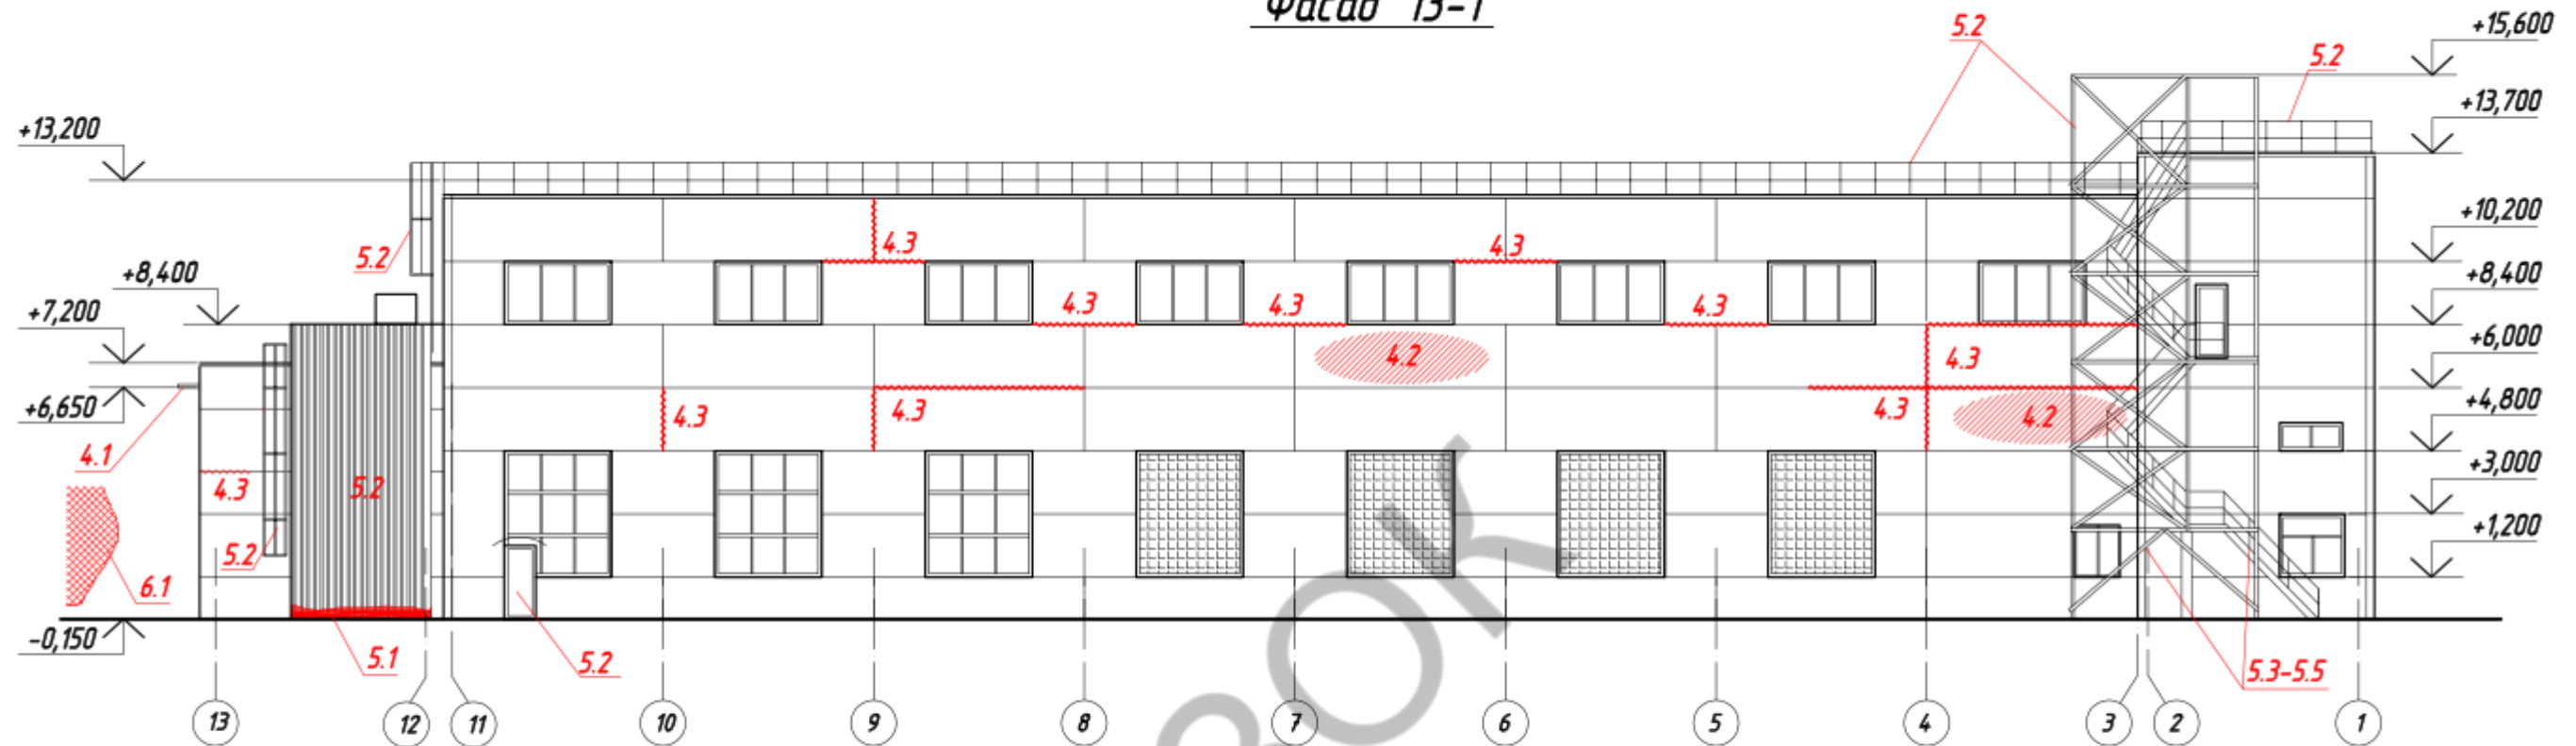
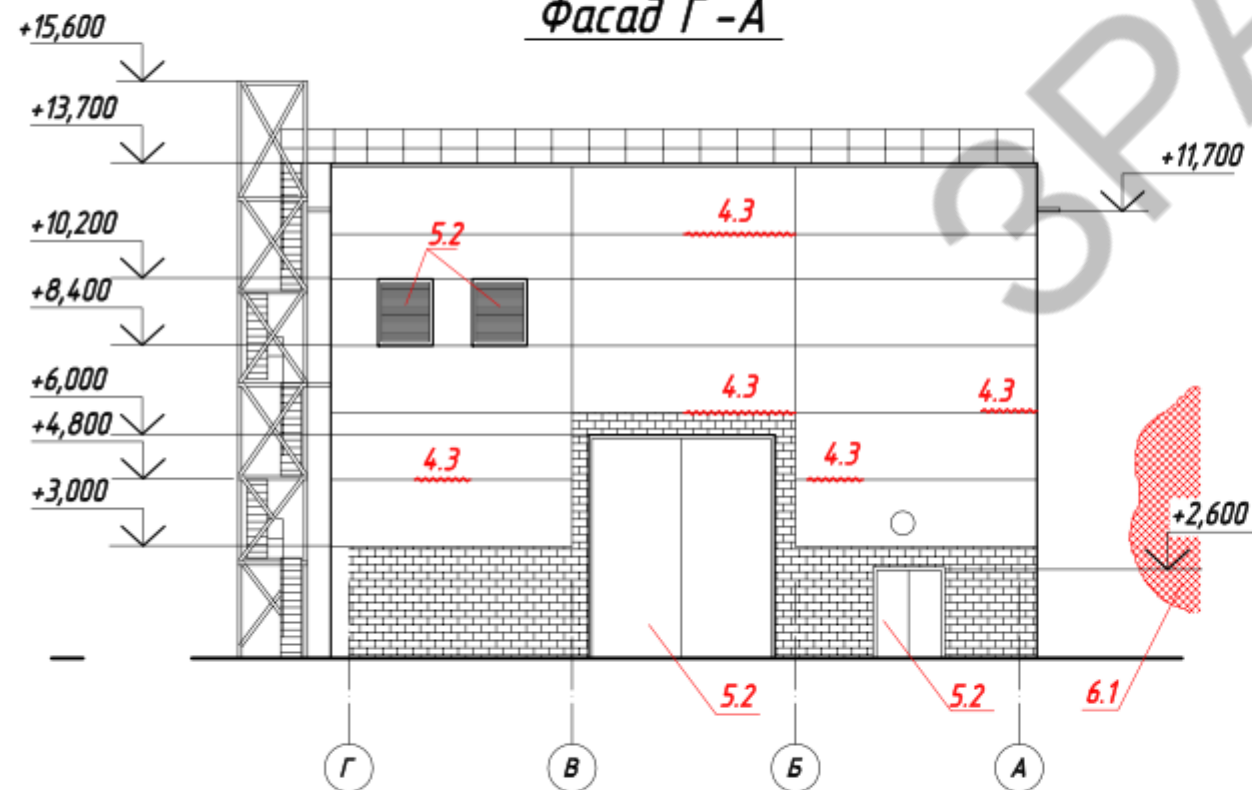
Відомість дефектів та пошкоджень конструкцій див дод.3.
 Фото дефекті та пошкоджень наведені у дод.4.
 Рекомендації з усунення дефектів див розділ 6.
 Дефект 6.1 зображений умовним контуром

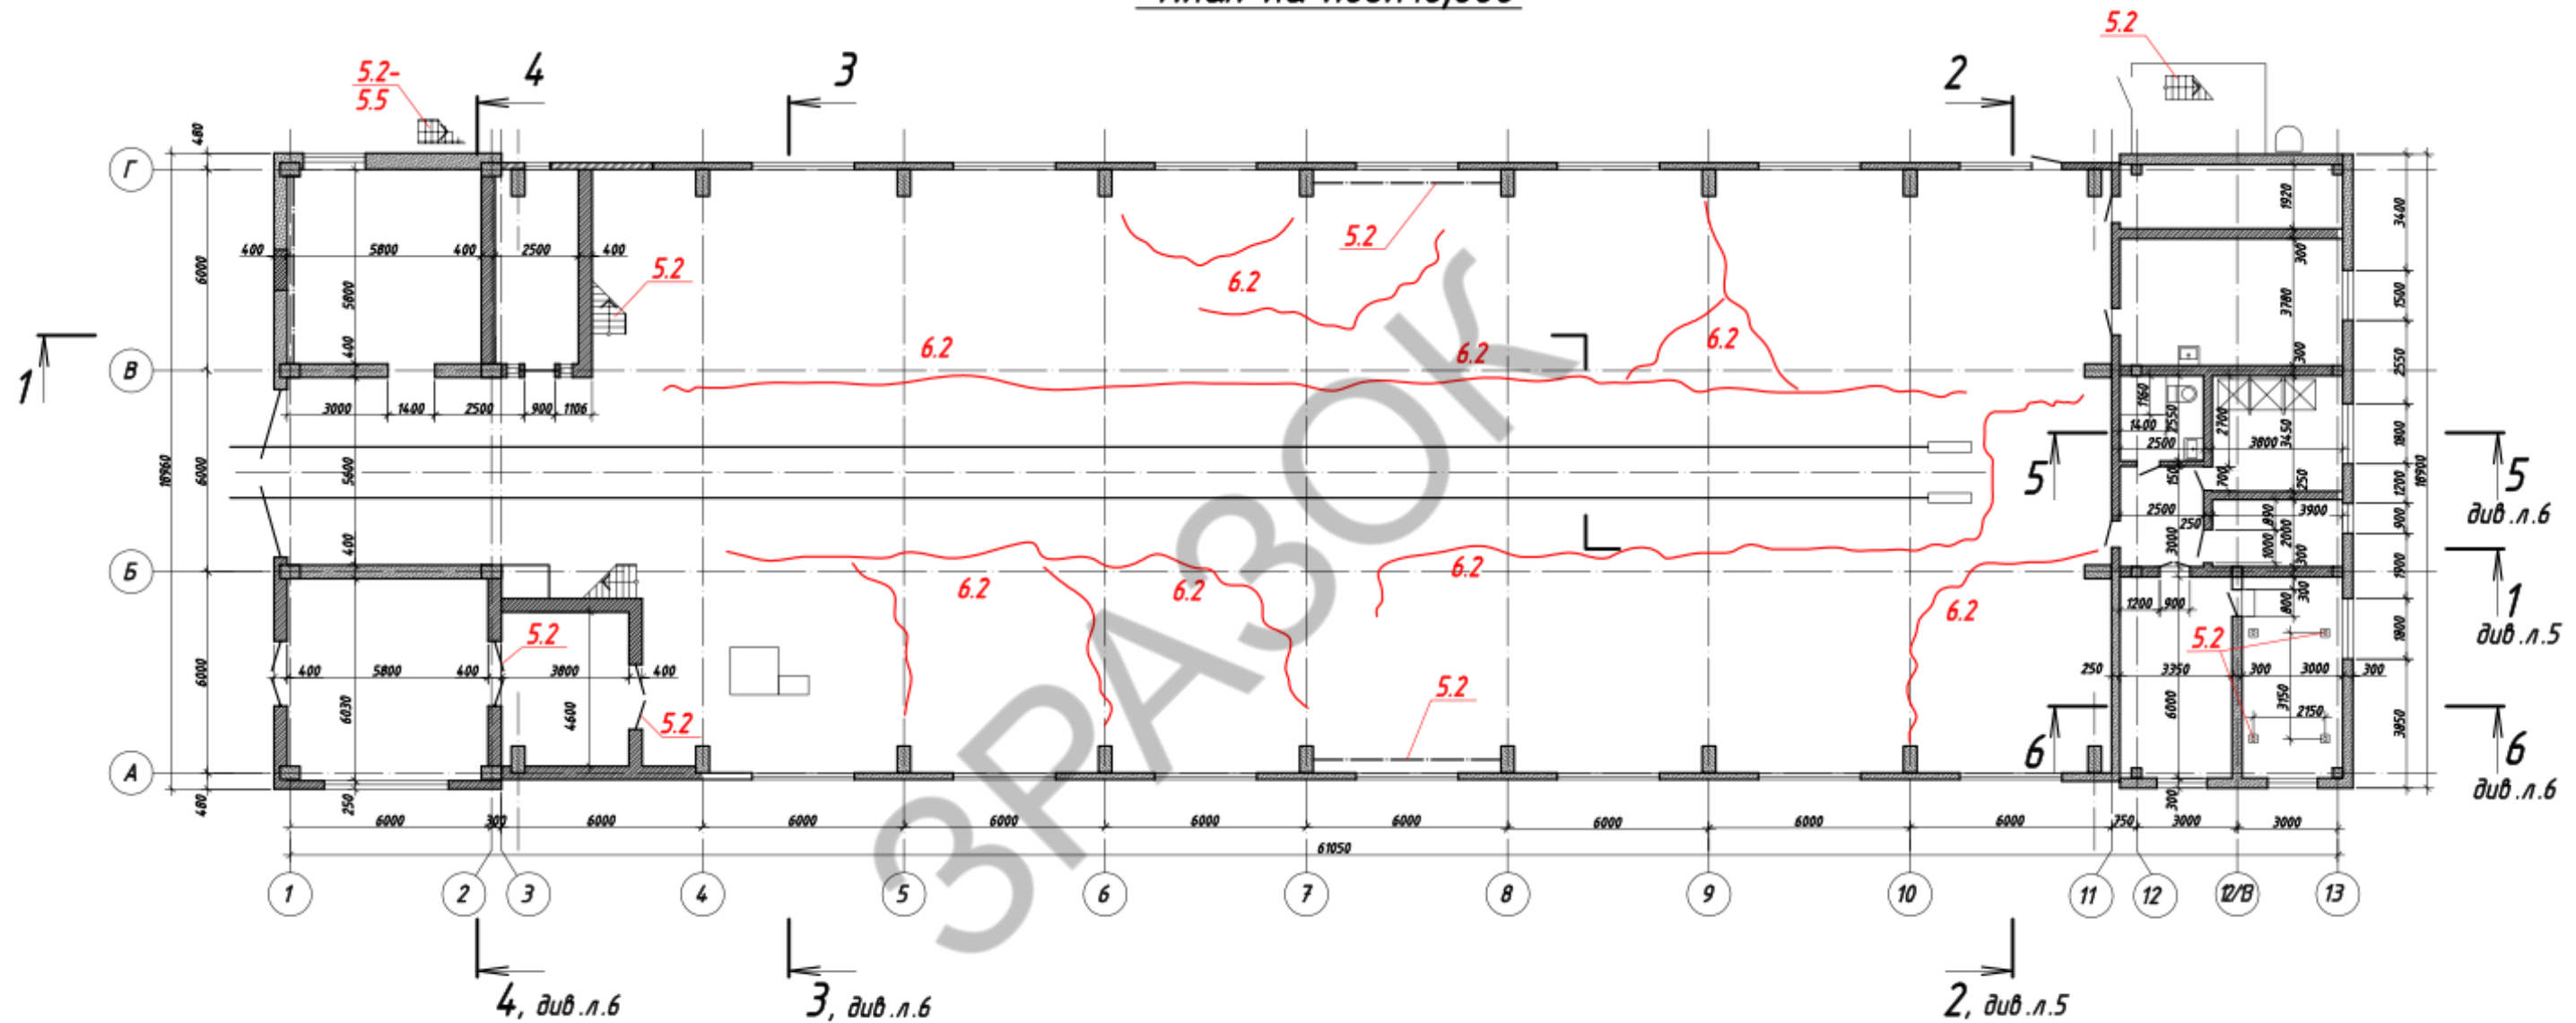
План на позн.0,000

Відомість дефектів та пошкоджень конструкції див. дод.3.

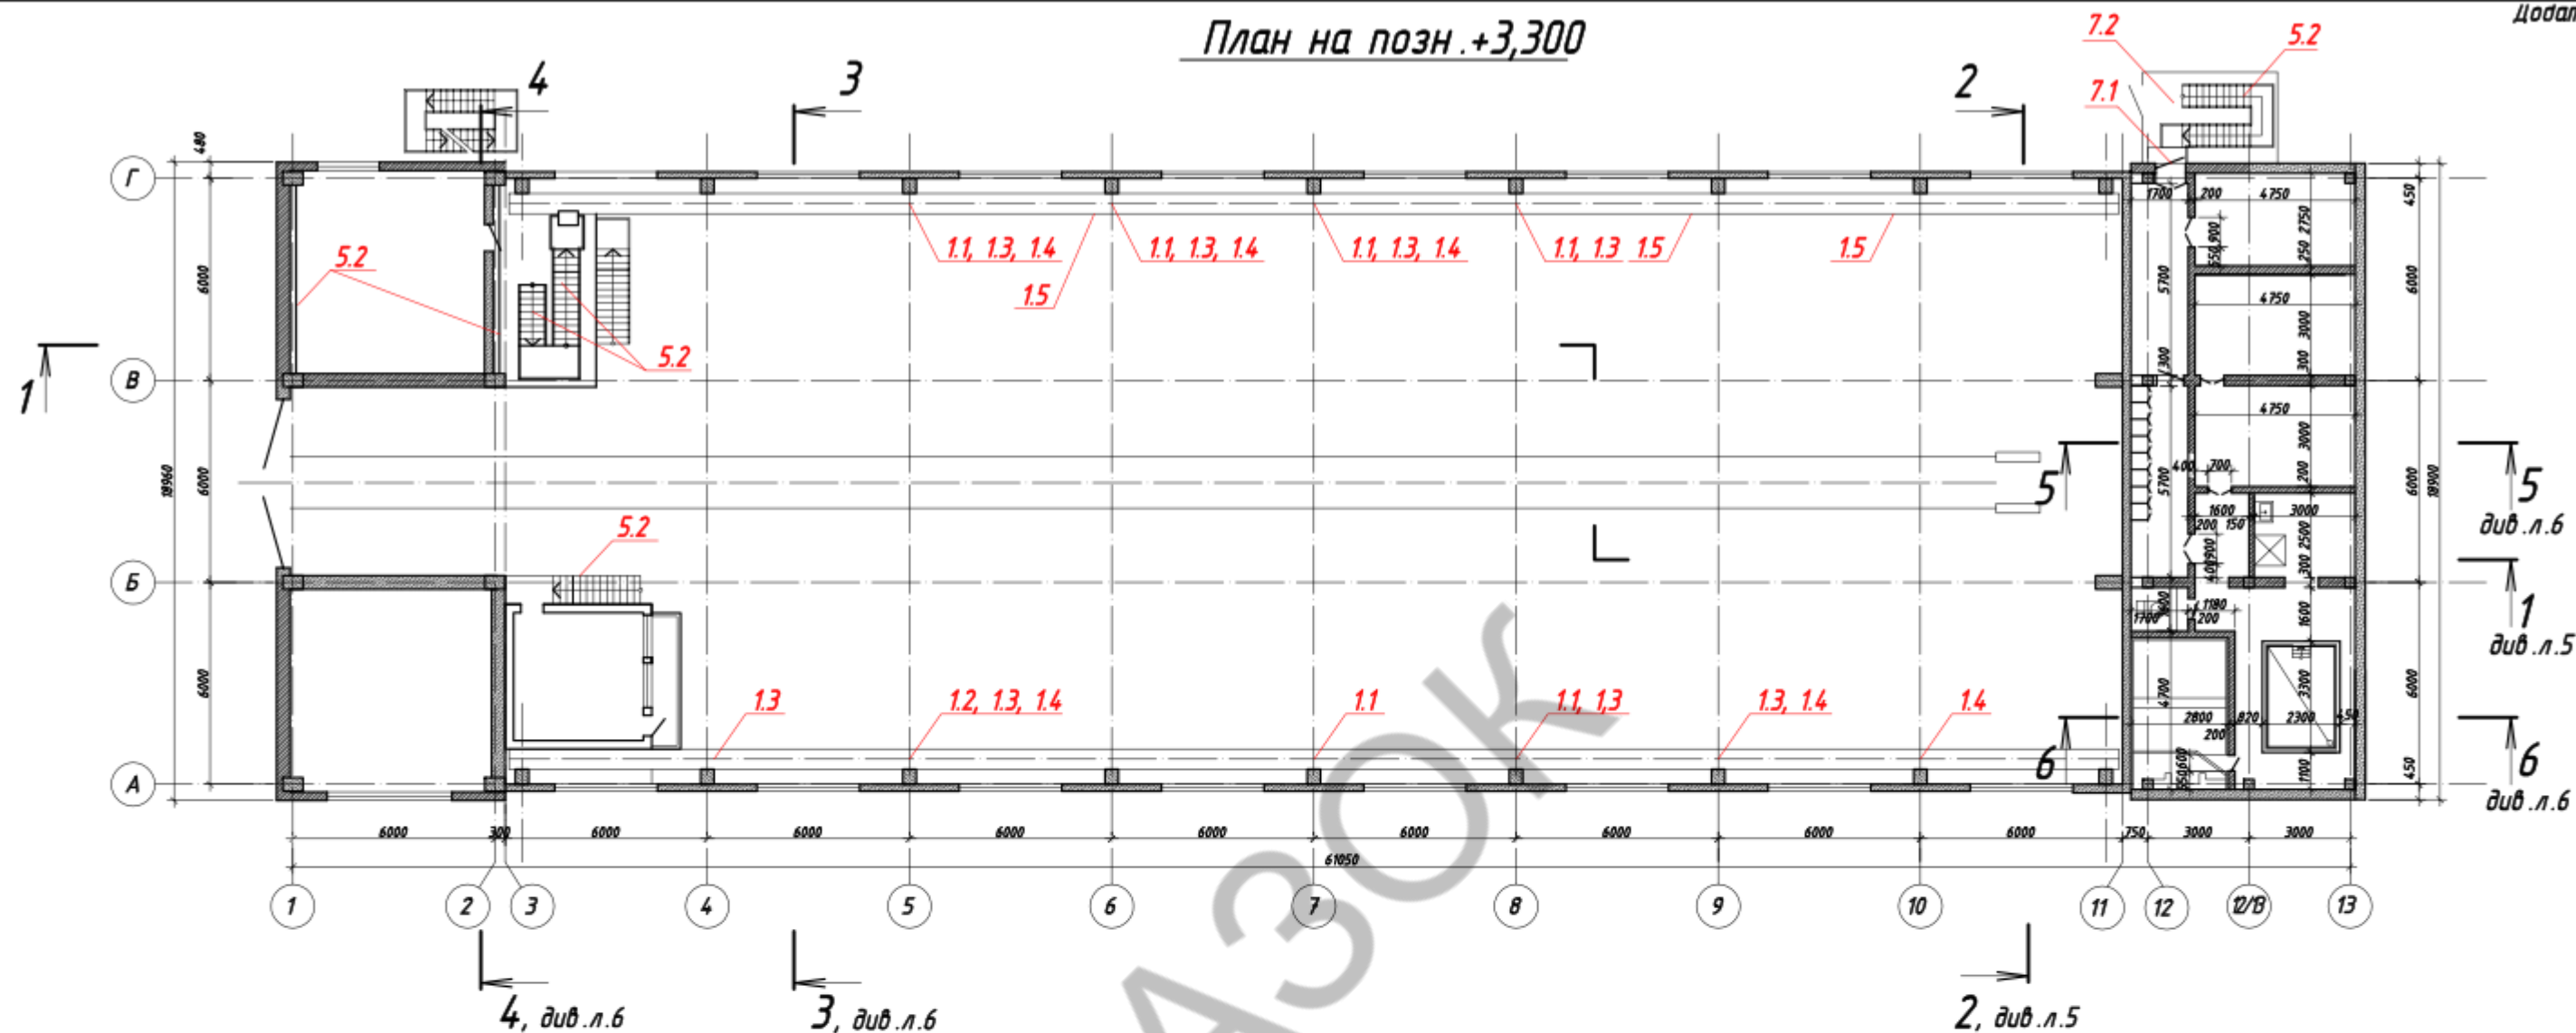
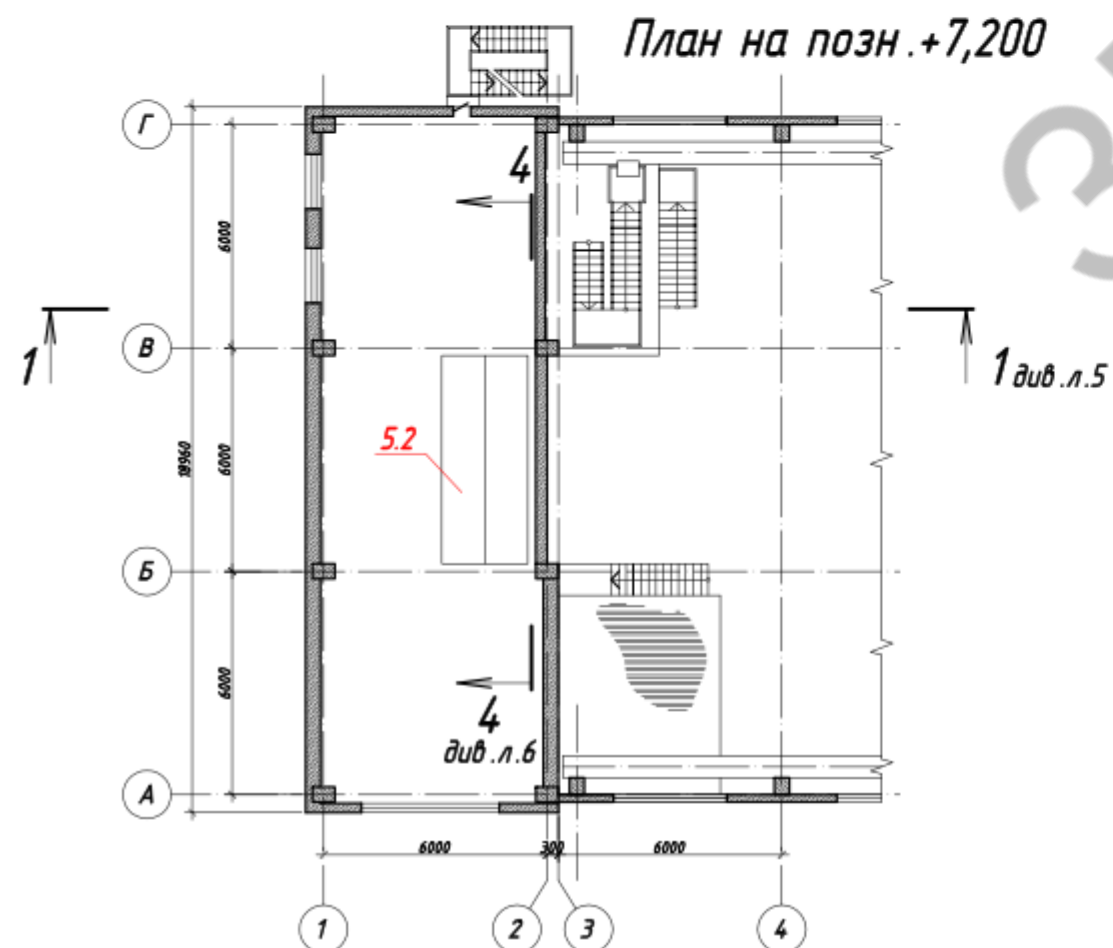
Розрізи див. листи 5, 6.
Відомість дефектів та пошкоджень конструкцій див. дод. 3.
Фото дефектів та пошкоджень наведені у дод. 4.
Рекомендації з усунення дефектів див. розділ 6
Дефект 7.3- загальний
Дефекти підкранових балок показані на позн. +7,000

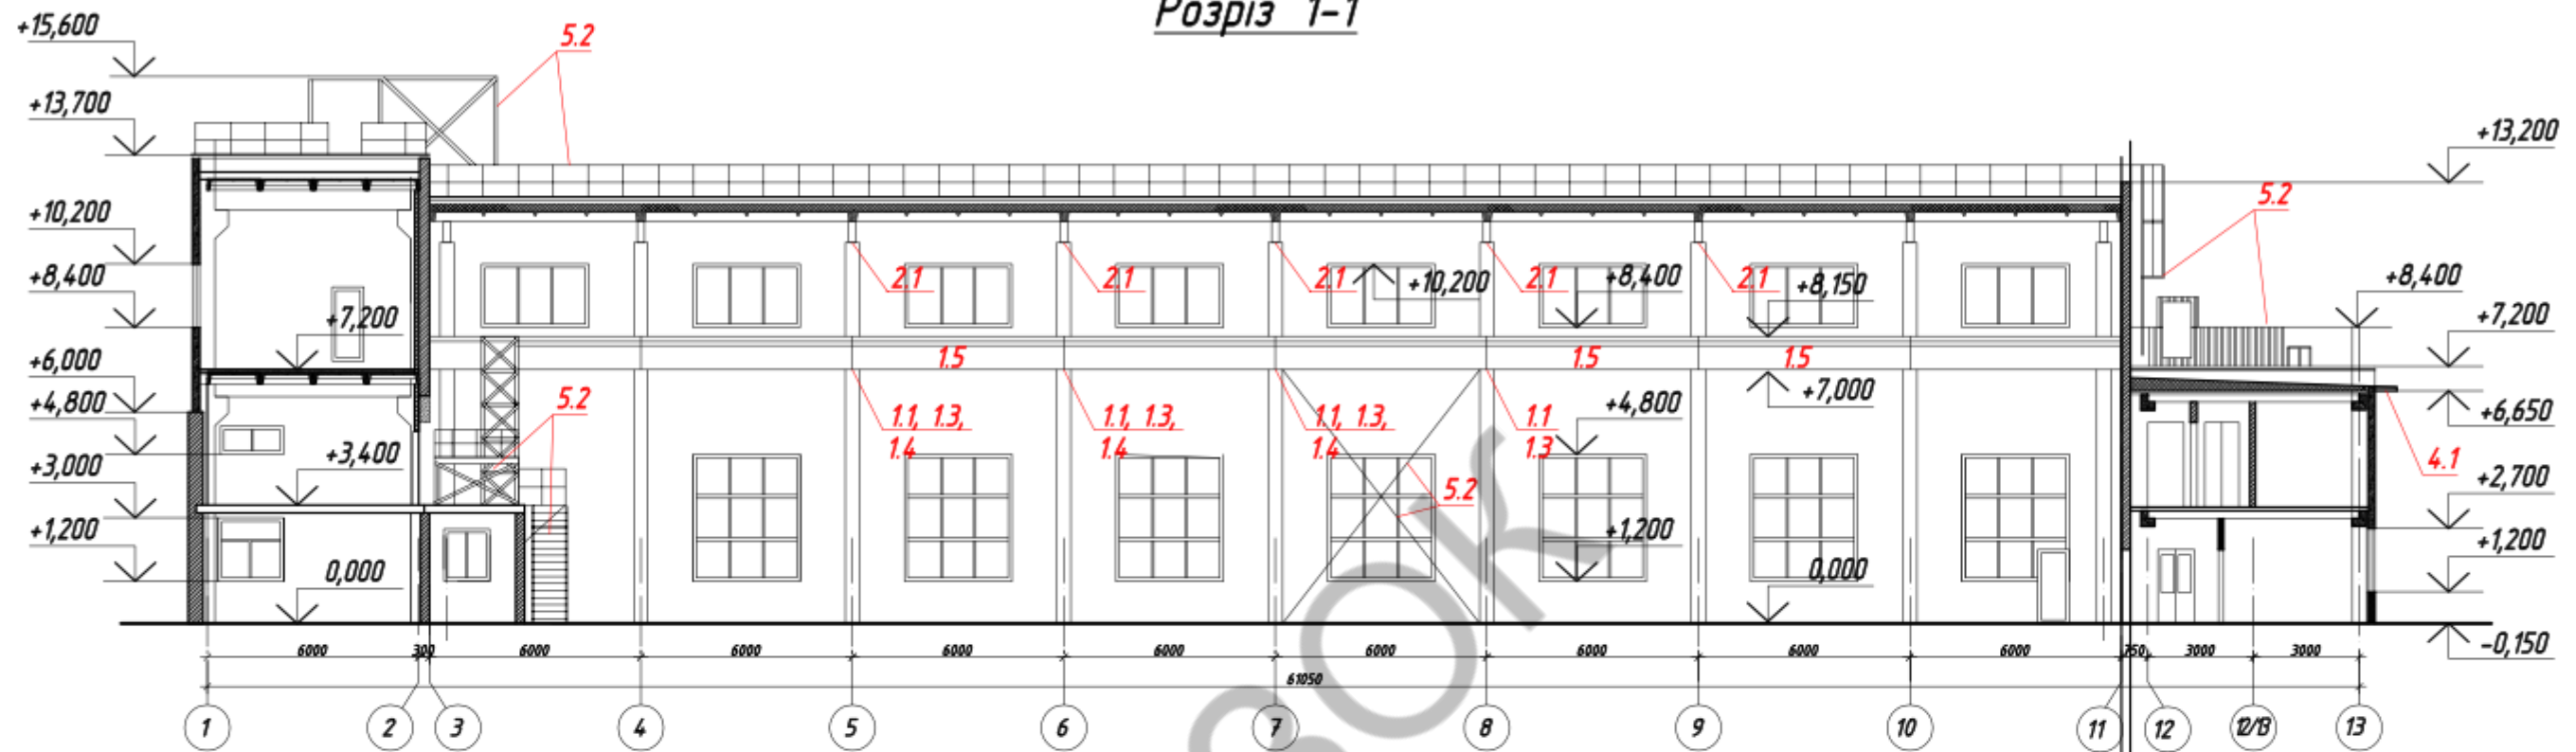
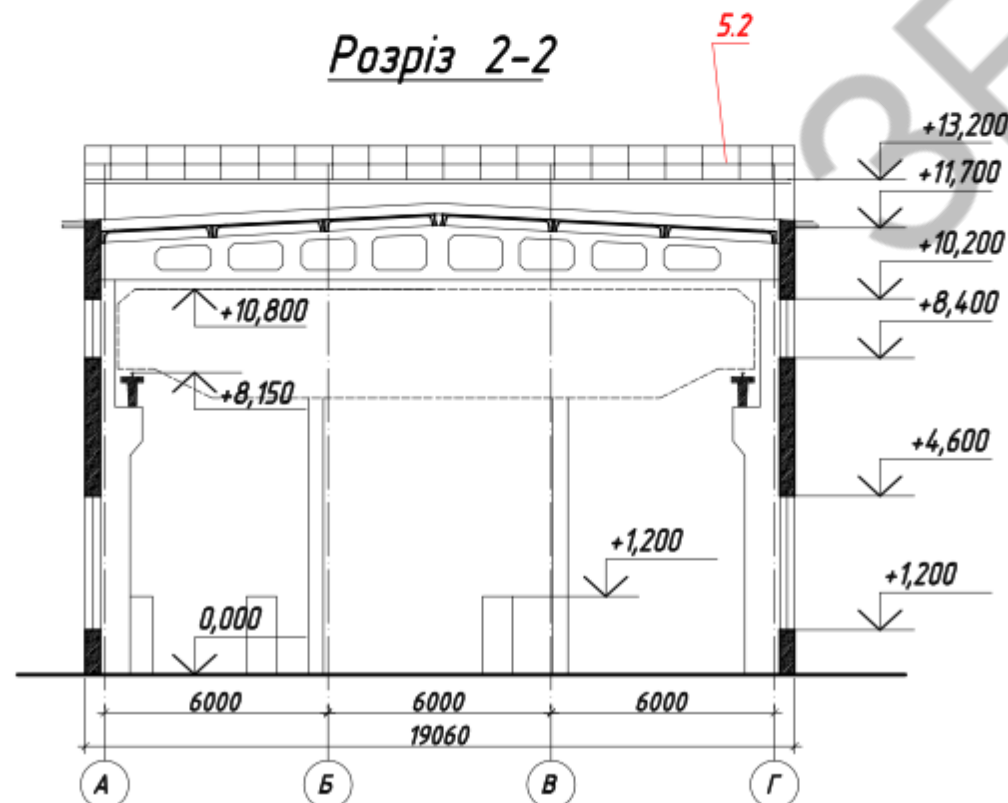
Розміщення розрізів на планах див. листи 3, 4
Відомість дефектів та пошкоджень конструкцій див дод.3.
Фото дефекті та пошкоджень наведені у дод. 4.
Рекомендації з усунення дефектів див розділ 6.
